Prüfbericht

Nummer	22-002808-PR08 (PB-A01-0203-de-01)
Inhaber (Auftraggeber)	GEALAN Fenster-Systeme GmbH Hofer Str. 80 95145 Oberkotzau Deutschland
Produkt	2flg. Drehkipfenster mit offenbarem Mittelstück
Bezeichnung	System: GEALAN-KONTUR Lieferbezeichnung: 2flg Stulpfenster
Details	Hersteller GEALAN Fenster-Systeme GmbH, - Oberkotzau; Material Polyvinylchlorid hart (PVC-U) weiß; Öffnungsart Dreh-/ Drehkipp; Öffnungsrichtung Gangflügel DIN rechts nach innen, Standflügel DIN links nach innen; Außenmaß (B x H) 2908 mm x 1385 mm
Besonderheiten	
Auftrag	Luftdurchlässigkeit, Widerstandsfähigkeit bei Windlast, Schlagregendichtheit, Bedienungskräfte, Mechanische Beanspruchung
Umfang	Der Prüfbericht umfasst insgesamt 28 Seiten und Anlagen (10 Seiten).
Hinweis	Der Prüfbericht darf nur ungekürzt veröffentlicht werden. Es gilt das „Merkblatt zur Benutzung von ift-Prüfdokumentationen“.

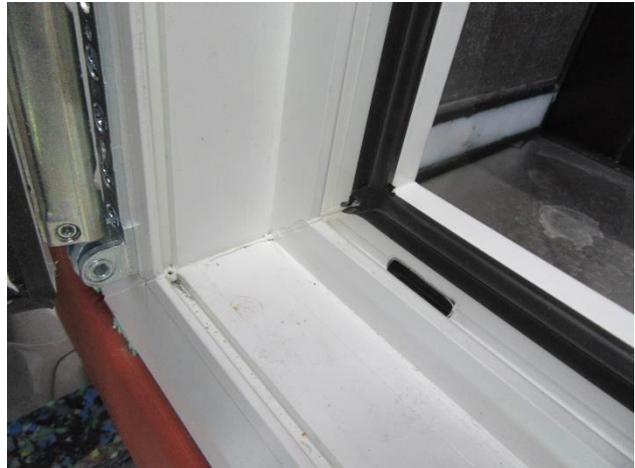
Bild 2
Äußere Anschlagdichtung, Eckausbildung

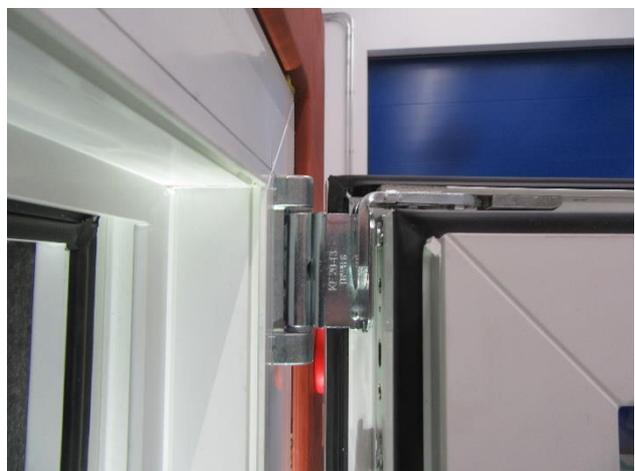
Bild 6
Scherenlager, Falzansicht Blendrahmen

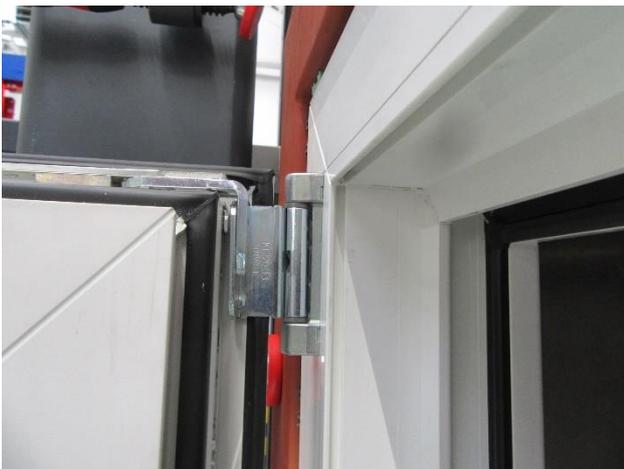
Bild 9
Drehlager, Falzansicht Blendrahmen

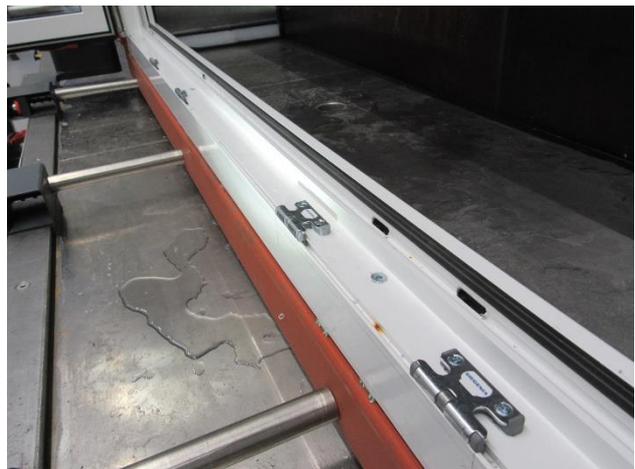
Bild 16
Falzansicht Blendrahmen unten, Entwässerung

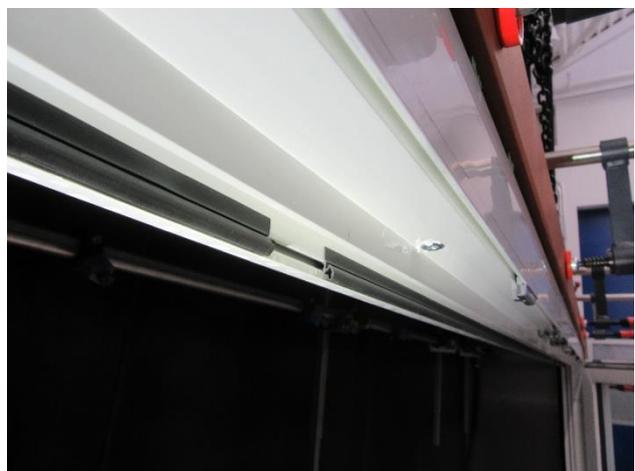
Bild 18
Falzansicht Blendrahmen oben, Druckausgleich
Dichtungsausschnitt

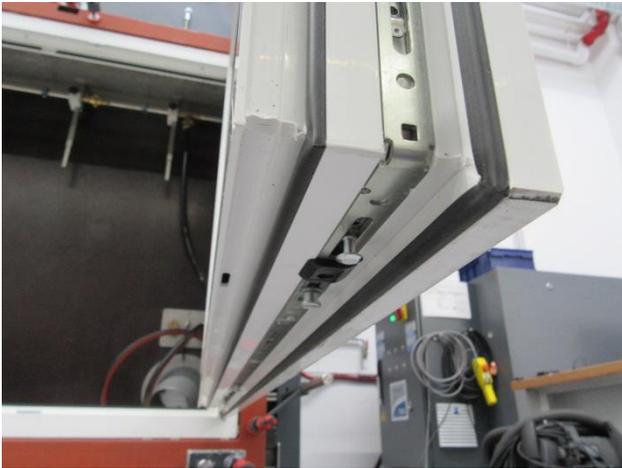
Bild 19
Falzansicht Flügel unten, Dampfdruckausgleich

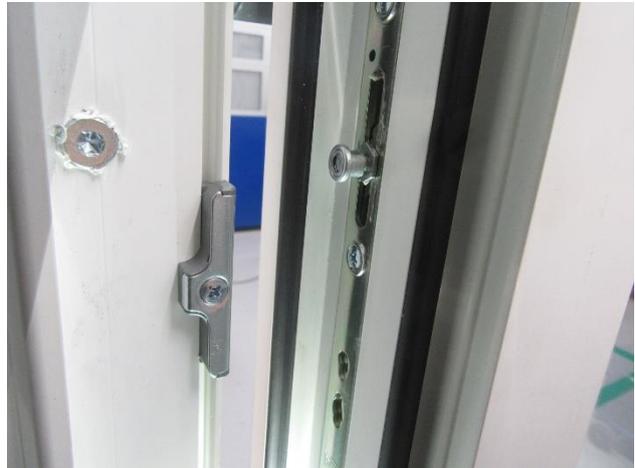
Bild 20
Verriegelungssituation 1, Blendrahmen und Flügelrahmen

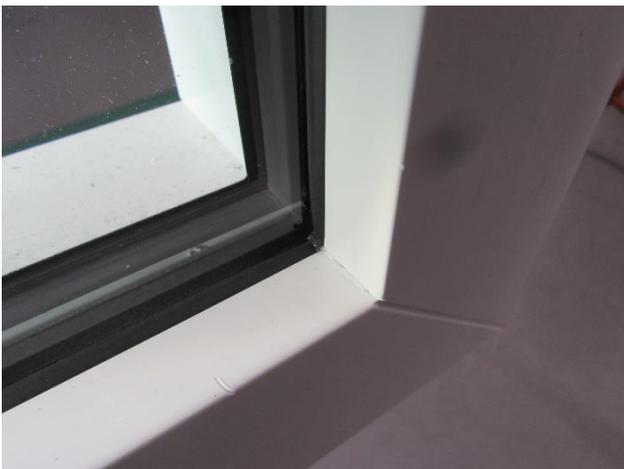
Bild 27
Glasanbindung außen

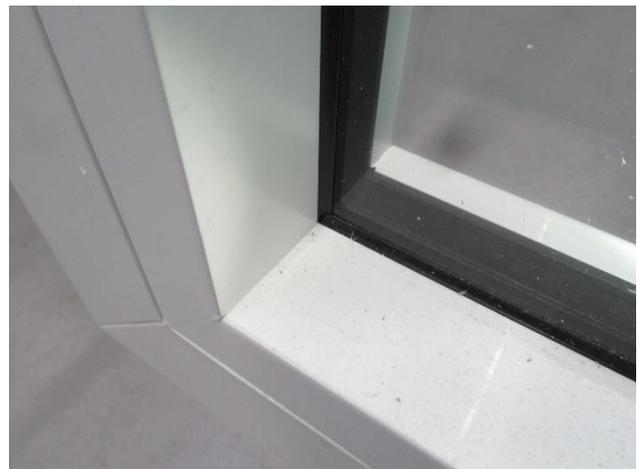
Bild 28
Glasanbindung innen

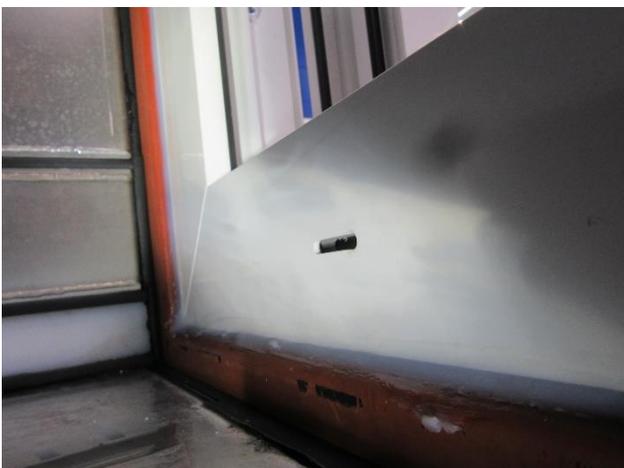
Bild 29
Entwässerung nach außen
