Prüfbericht

Nummer	22-002808-PR09 (PB-A01-0203-de-01)
Inhaber (Auftraggeber)	GEALAN Fenster-Systeme GmbH Hofer Str. 80 95145 Oberkotzau Deutschland
Produkt	2flg. Drehkipfenstertür mit offenbarem Mittelstück
Bezeichnung	System: GEALAN-KONTUR Lieferbezeichnung: 2flg. Stulpfenstertür mit Schwelle
Details	Hersteller GEALAN Fenster-Systeme GmbH, Oberkotzau; Material Polyvinylchlorid hart (PVC-U) weiß; Öffnungsart Dreh / Drehkipp; Öffnungsrichtung Gangflügel DIN rechts nach innen, Standflügel DIN links nach innen; Außenmaß (B x H) 2000 mm x 2360 mm
Besonderheiten	
Auftrag	Luftdurchlässigkeit, Widerstandsfähigkeit bei Windlast, Schlagregendichtheit, Bedienungskräfte, Mechanische Beanspruchung
Umfang	Der Prüfbericht umfasst insgesamt 28 Seiten und Anlagen (10 Seiten).
Hinweis	Der Prüfbericht darf nur ungekürzt veröffentlicht werden. Es gilt das „Merkblatt zur Benutzung von ift-Prüfdokumentationen“.

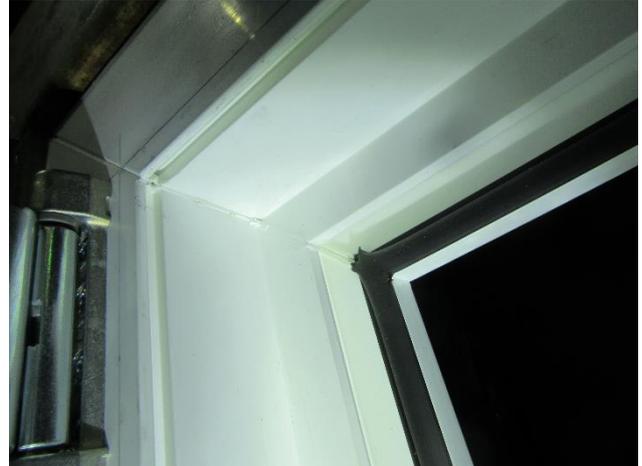
Bild 2
Äußere Anschlagdichtung, Eckausbildung oben

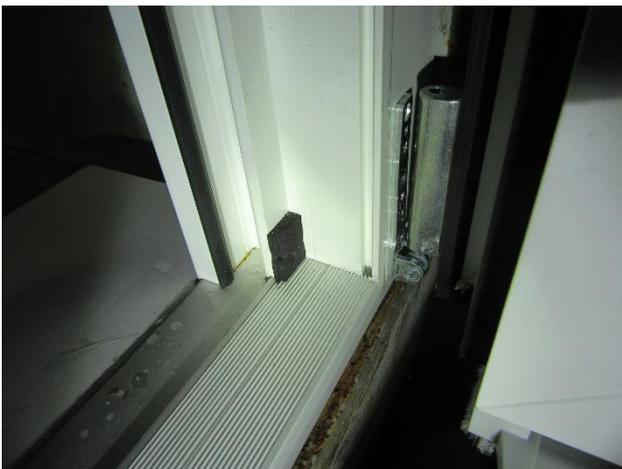
Bild 3
Äußere Anschlagdichtung, Eckausbildung unten

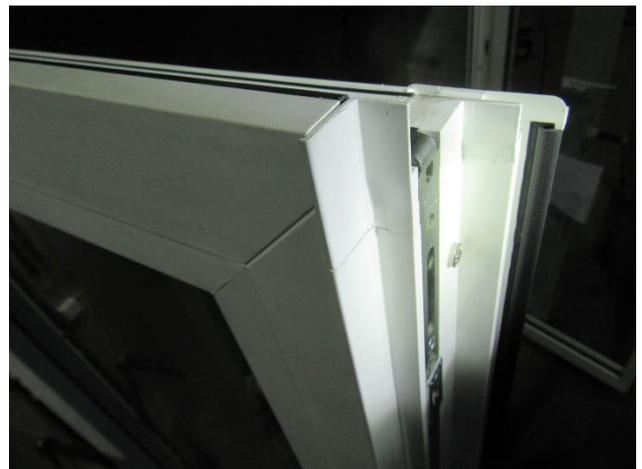
Bild 4
Stulpdichtung, Eckausbildung Standflügel oben

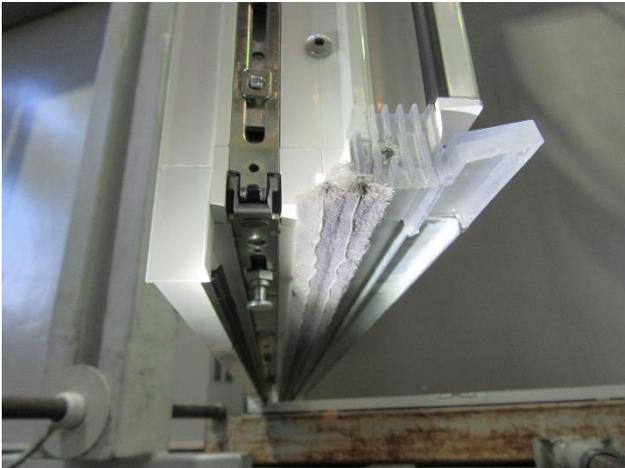
Bild 7
Stulpdacke unten

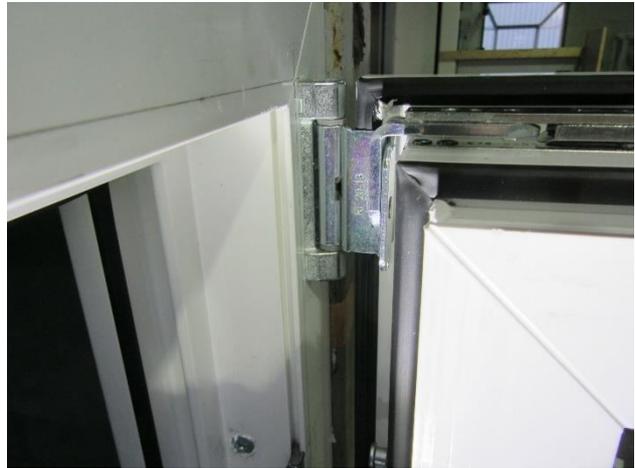
Bild 8
Scherenlager, Falzansicht Blendrahmen

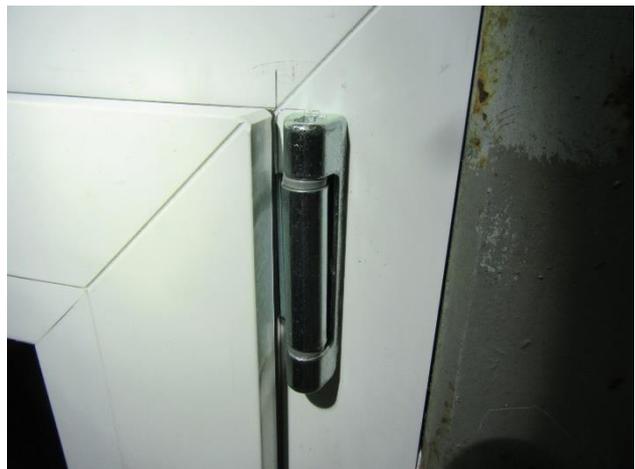
Bild 10
Scherenlager, Ansicht innen

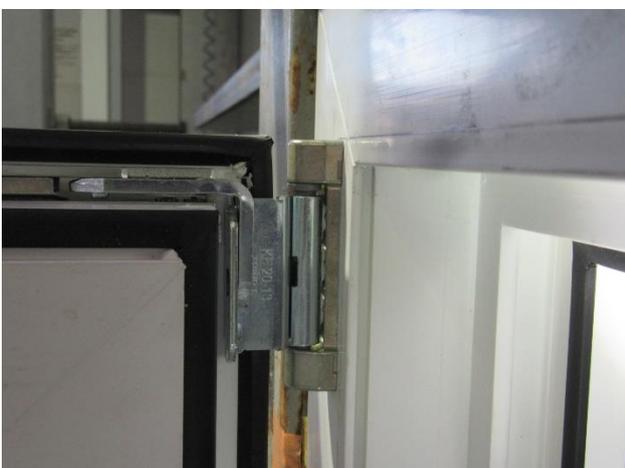
Bild 11
Drehlager, Falzansicht Blendrahmen

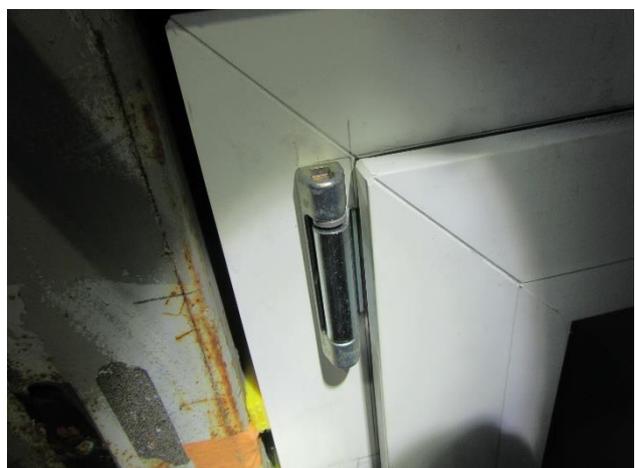
Bild 12
Drehlager, Ansicht innen

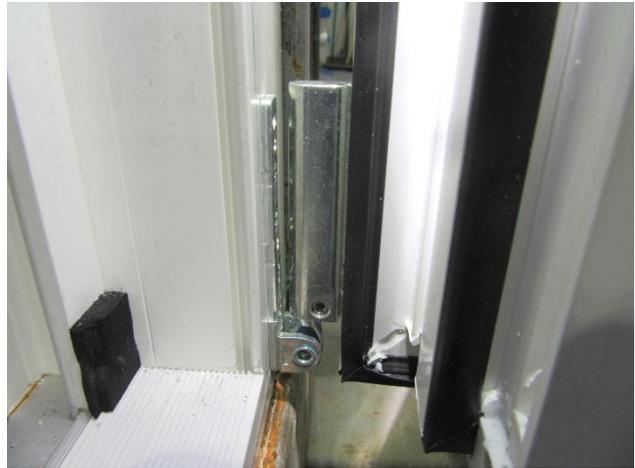
Bild 14
Ecklager, Falzansicht Blendrahmen

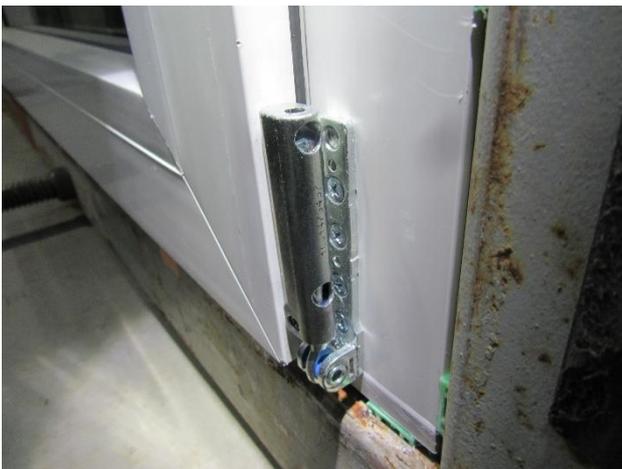
Bild 15
Ecklager, Ansicht innen

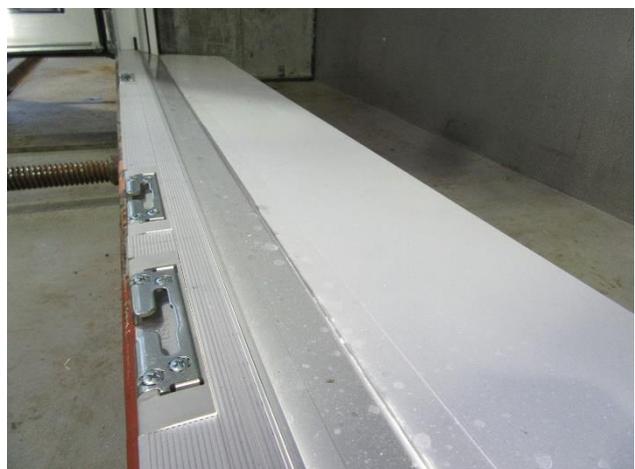
Bild 18
Falzansicht Bodenschwelle

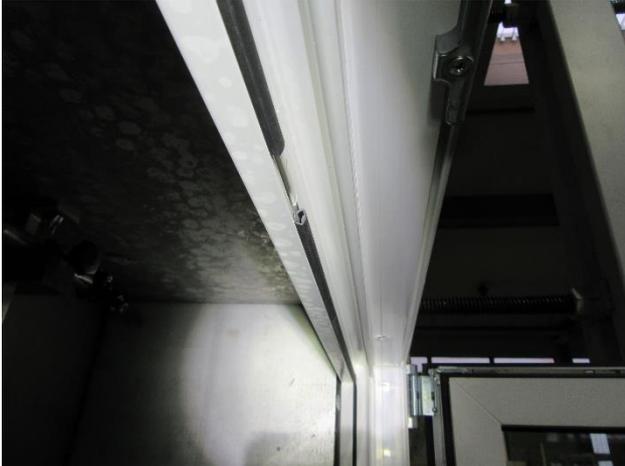
Bild 19
Falzansicht Blendrahmen oben, Druckausgleich

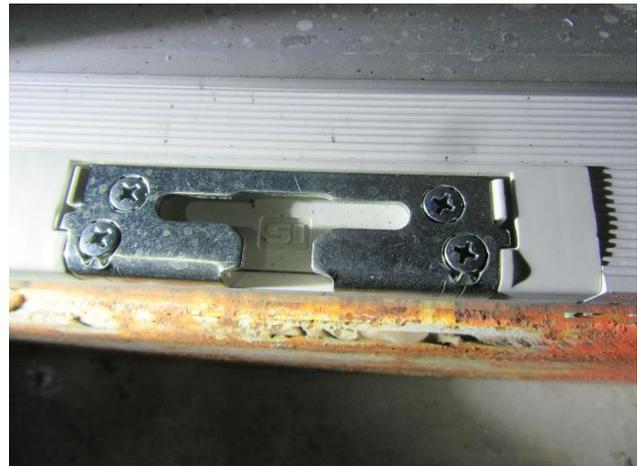
Bild 22
Verriegelungssituation 2, Bodenschwelle

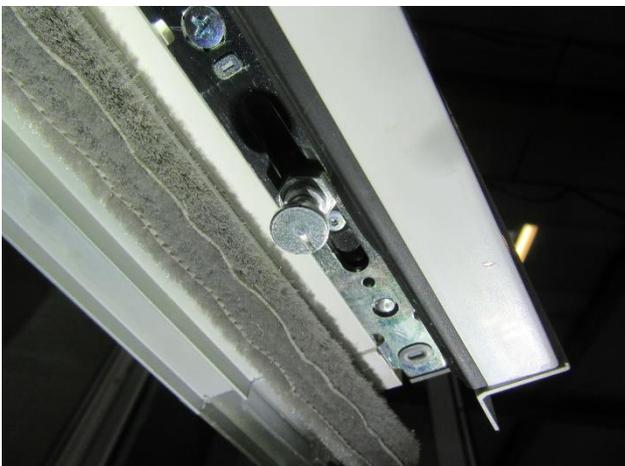
Bild 23
Verriegelungssituation 2, Flügelrahmen

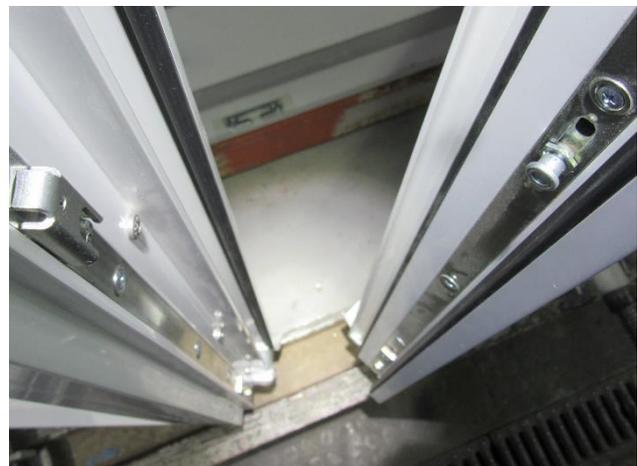
Bild 24
Verriegelungssituation 3, Standflügel und Gangflügel

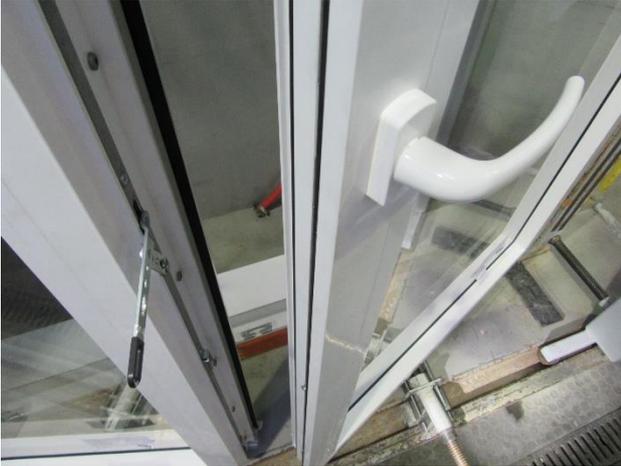
Bild 25
Griffe, Standflügel und Gangflügel

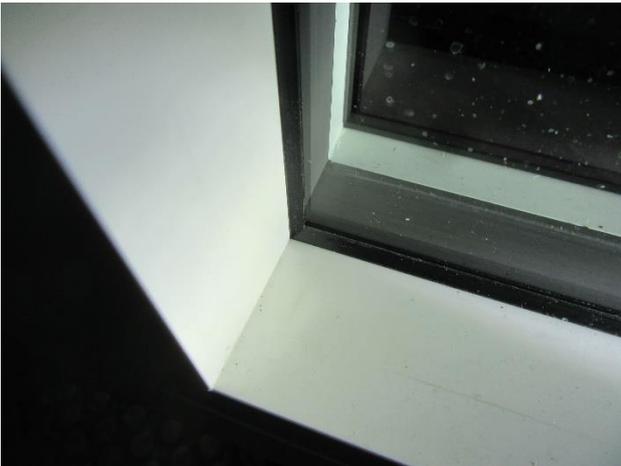
Bild 27
Glasanbindung innen
